Überprüfung Fussgängerstreifen Bericht

1. Ausgangslage

3. Die Ergebnisse der Überprüfung

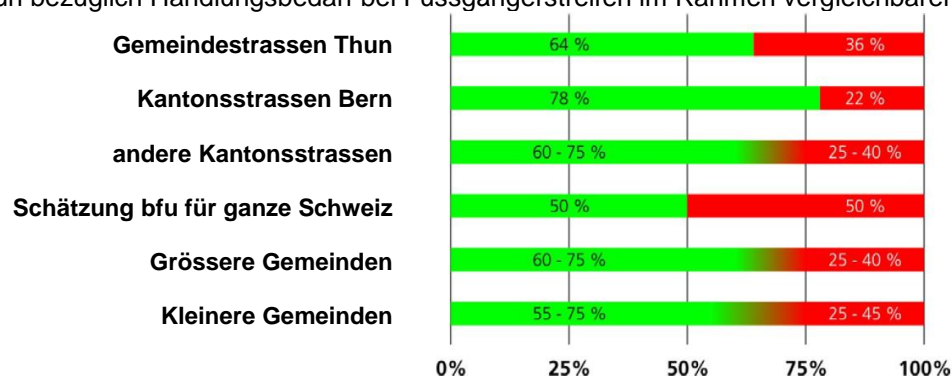
Ein Vergleich mit den Ergebnissen aus anderen Kantonen und Städten/Gemeinden zeigt, dass die Stadt Thun bezüglich Handlungsbedarf bei Fussgängerstreifen im Rahmen vergleichbarer Gemeinden liegt.

Vergleich des Handlungsbedarf (grün: Anteil normkonformer FGS; rot: Anteil nicht normkonformer FGS)

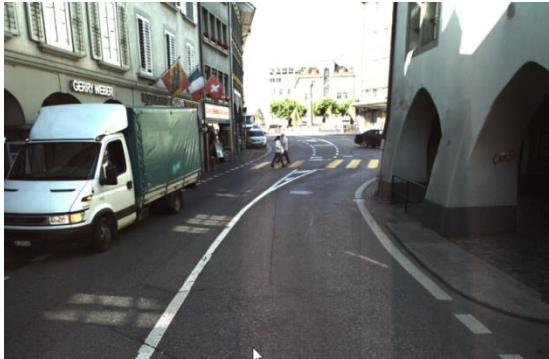
Mangelnde Sichtweiten an den Fussgängerstreifen sind vielfach durch die angrenzenden und oft privaten Nutzungen, Bebauungen oder Bepflanzungen bedingt.

Bsp. Freienhofgasse, Gebäude behindert Sichtverhältnisse

Kann die Sichtweite mit baulichen Massnahmen an den Sichthindernissen nicht verbessert werden, müssen weitere Möglichkeiten wie eine Aufhebung des Fussgängerstreifens oder die Installation einer teuren permanenten Lichtsignalanlage in Betracht gezogen werden.

• Freienhofgasse bei Walder Schuhe	Anpassung der Markierung für verbesserte Sichtweiten	2014
• Mattenstrasse beim Kreisel Länggasse	FGS entfernt da ungenügende Sichtweiten und alternative FGS in Sichtdistanz vorhanden sind	2014

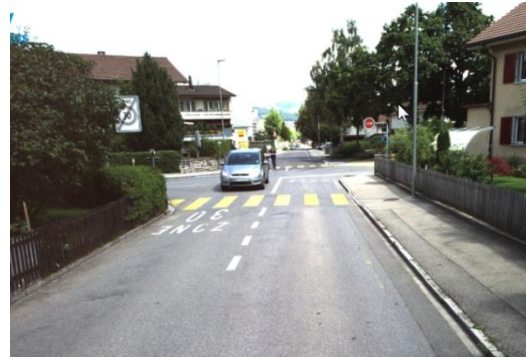
Bsp. Mattenstrasse, Bepflanzung behindert Sichtverhältnisse

• Mattenstrasse bei der Kreuzung Pestalozzistrasse	Anpassung Strassenrand und Heckenschnitt für verbesserte Sichtweiten	2014
• Adlerstrasse beim Kindergarten	Erstellung Mittelinsel	2013

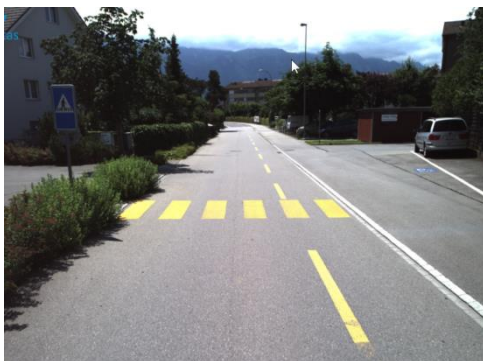
Fussgängerstreifen mit zu grosser Querungsdistanz befinden sich z. B. in Einbahnstrassen mit markierten Radstreifen, auf grösseren Strassen bei Mittelinseln mit Radstreifen oder auch in Kurven- oder Einmündungsbereichen.

Bsp. Hohmadstrasse, Einbahnstrasse mit Radstreifen

Eine Reduktion der Fahrbahnbreite ist häufig nur mit neuen Einengungen zu erreichen, welche meist die Verkehrssicherheit der Velofahrer verringern. Kann die Situation nicht mit anderen Massnahmen verbessert werden, ist auch die Aufhebung des FGS in Betracht zu ziehen.

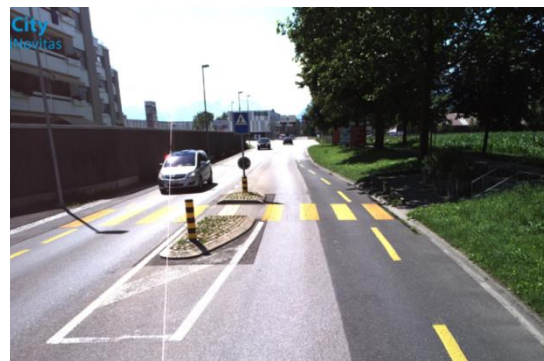
Bsp. Burgerstrasse, Breite Fahrbahn mit Radstreifen

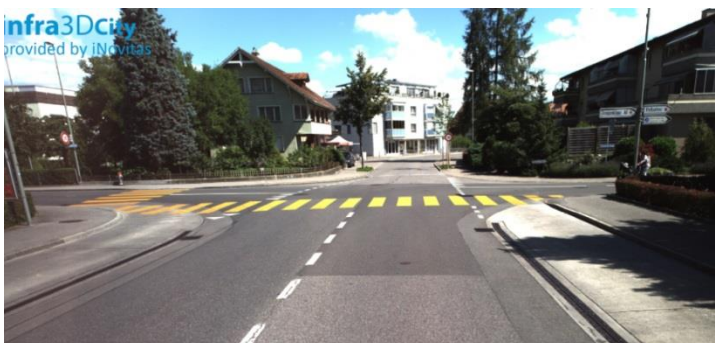
Bsp. Lerchenfeldstrasse, Überbreite Fahrbahn

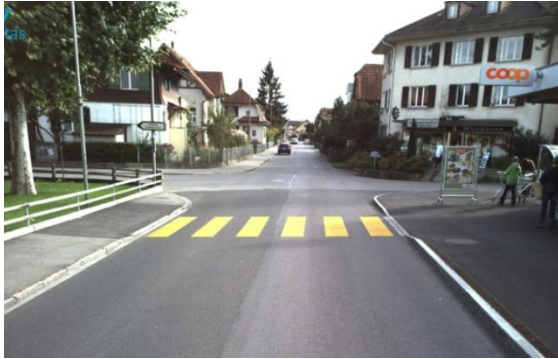
Fussgängerstreifen in Tempo 30-Zonen sind nur dann zulässig, wenn besondere Vortrittsbedürfnisse für Fussgänger dies erfordern (z. B. bei Schulen und Heimen).

Bsp. Mattenstrasse, FGS in Tempo 30-Zone und nicht bei Schule (wurde bereits aufgehoben)

Einige der ermittelten Fussgängerstreifen in Tempo 30-Zonen werden voraussichtlich ersatzlos aufgehoben, da keine Gründe bestehen, welche eine Ausnahme rechtfertigen.

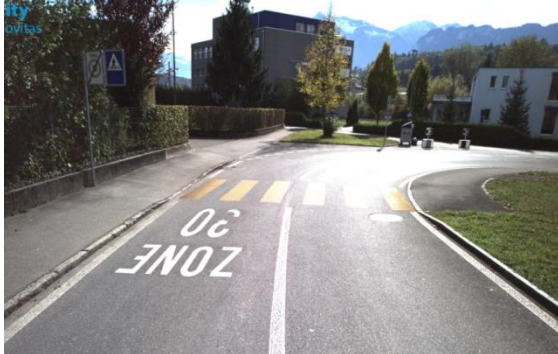
Fussgängerstreifen sollen sowohl bei Tag wie auch bei Nacht erkennbar sein. Durch eine gute Beleuchtung können die Fussgänger auf dem Fussgängerstreifen wie auch auf dem Warteraum von den Autofahrenden erkannt werden.

Bsp. Stationsstrasse, ungenügende/fehlende Beleuchtung

Die Beleuchtung dieser Fussgängerstreifen wird zusammen mit der Energie Thun AG geprüft (Stromanschluss, Platz für Kandelaber suchen und festlegen, Ortsbildverträglichkeit usw.) und wenn möglich angepasst resp. nachgerüstet.

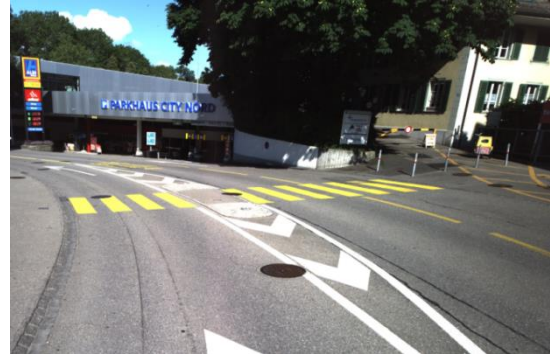
Bsp. Grabenstrasse, fehlende Beleuchtung

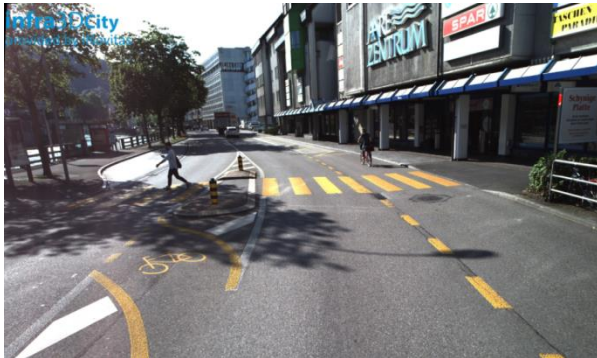
Fussgängerstreifen über mehrere Fahrstreifen in gleicher Fahrtrichtung sind unzulässig.

Bsp. Aarestrasse, FGS über zwei Fahrspuren in gleicher Richtung

Die Fussgängerstreifen können mit einer Mittelinsel ausgerüstet (Platzbedarf) oder die Strasse um einen Fahrstreifen reduziert werden. Eine weitere Möglichkeit besteht in der Installation einer permanenten und teuren Lichtsignalanlage.

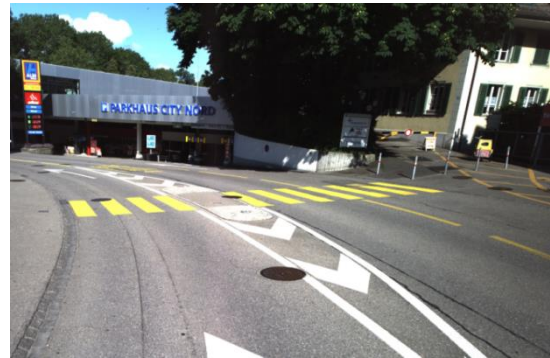
Bsp. Grabenstrasse, FGS über zwei Fahrspuren in gleicher Richtung
